# PRZEGŁĄD ELEWACJI KAMIENNEJ - Kwiecień 2022

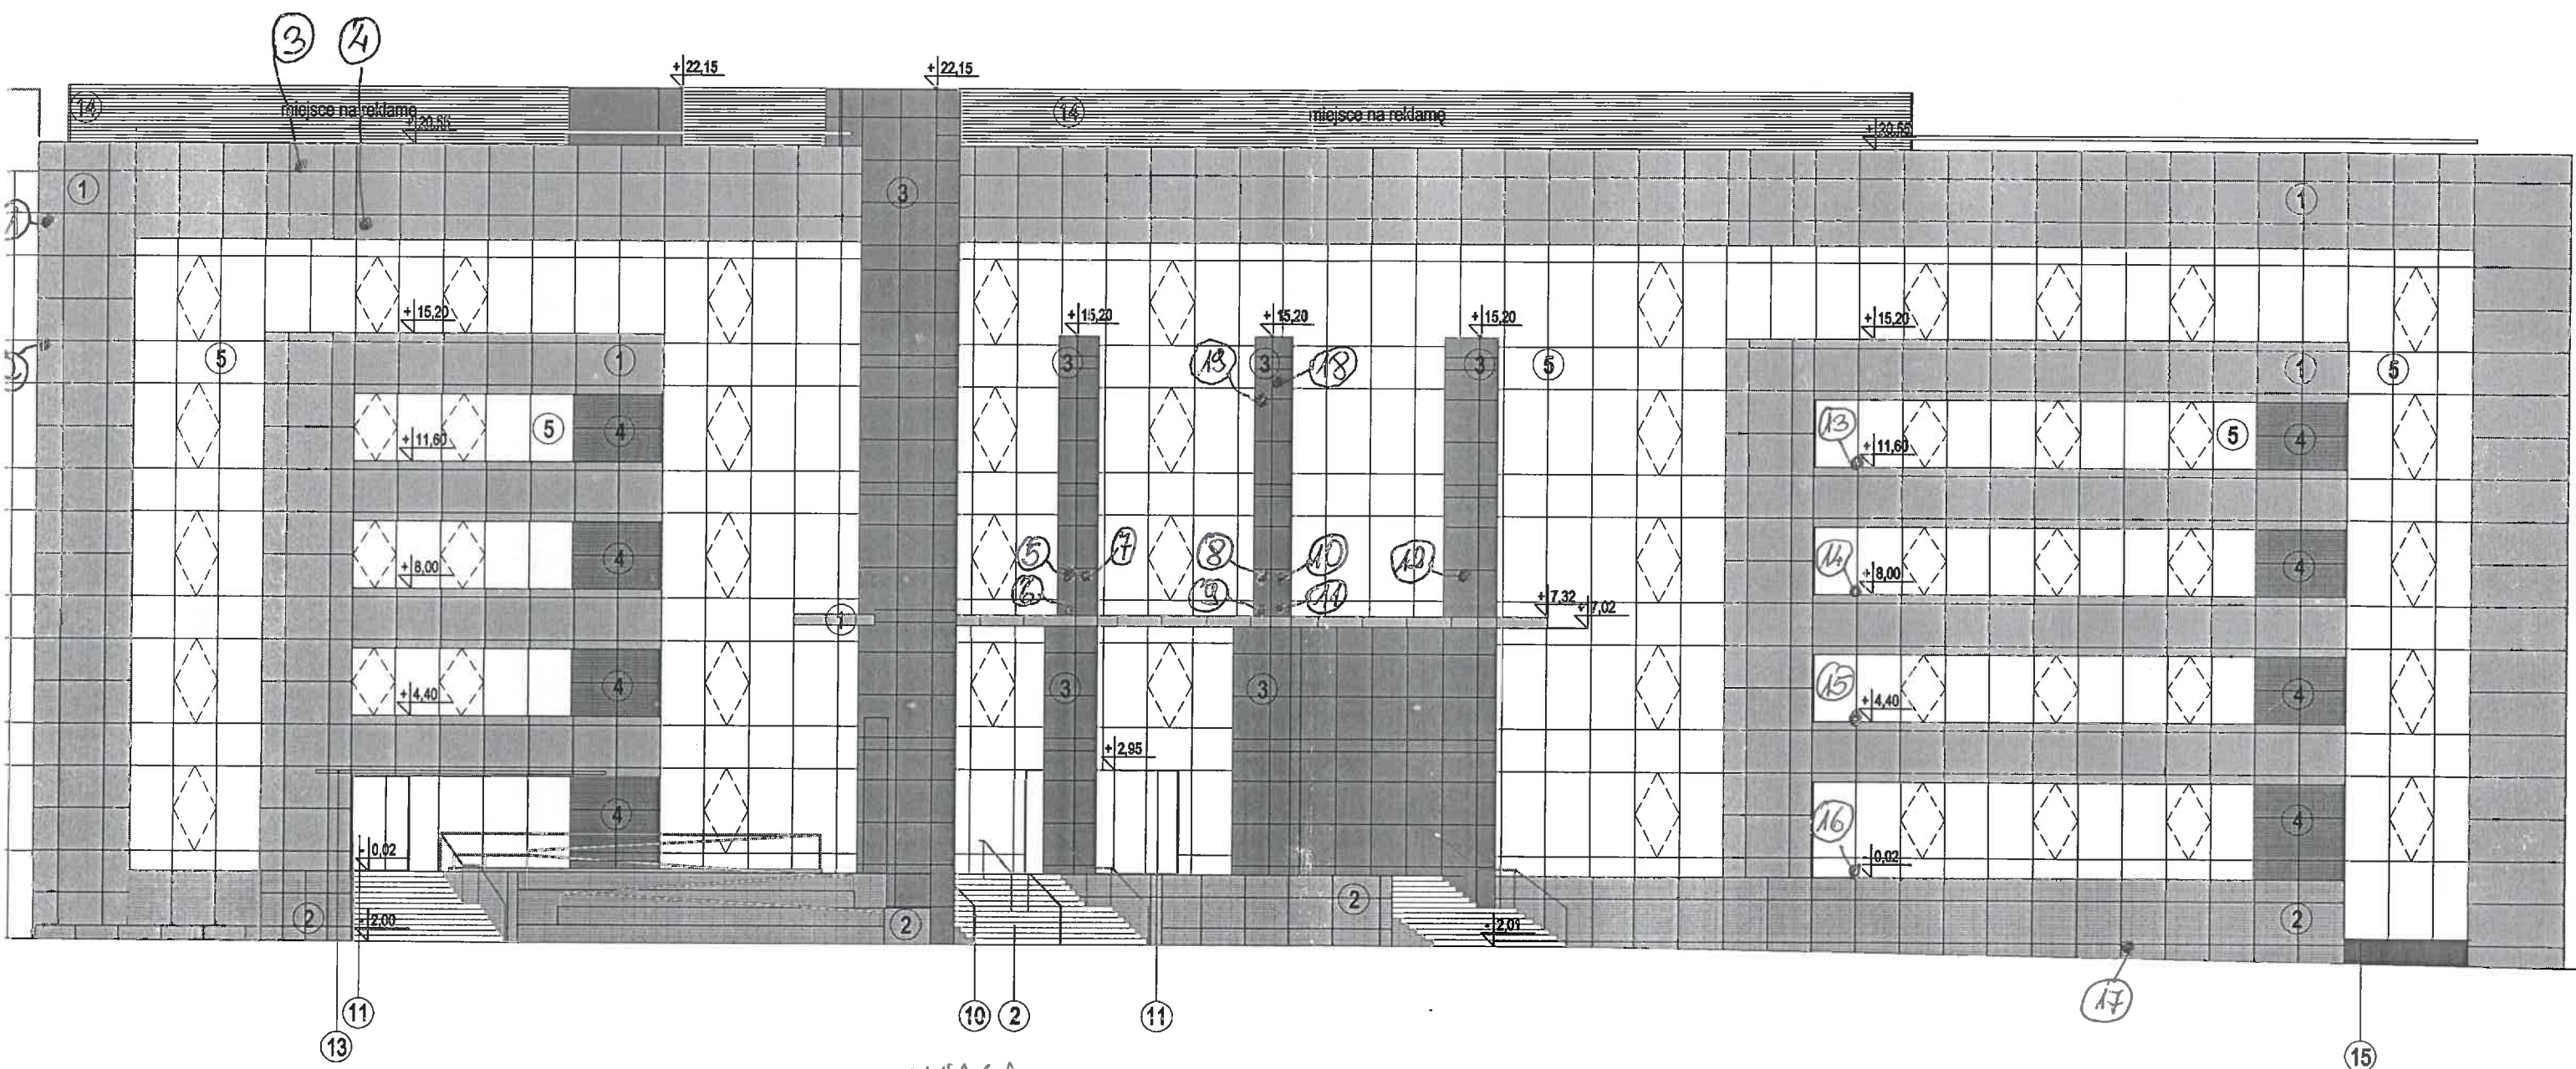
A

- ① pęknięcia w nawoźniku
- ! ② pęknięty nawoźnik
- ③ kotwa uszczelniania
- ④ drobny ruch na lewej górnej kotle

- ⑤ ⑦ ⑧ dziura w górnej płaszczyźnie (za mało żwiru)
- ⑥ ubytek w licu płyty
- ⑨ ⑪ dziura w dolnej płaszczyźnie (za mało żwiru)

- ⑩ pęknięcie przy górnej kotwie
- ⑫ zbyt mało żwiru przy górnych kotwach
- ⑬ ⑭ ⑮ ⑯ pęknięcie uszczelnienia z silikonu na dylatacji

- ⑰ ubytek przy kotwie
- ⑱ odłamany lewy dolny nawoźnik
- ⑲ odpływ w nawoźniku przy oknie

UWAGA:  
USZKODZENIA ⑤ ÷ ⑫ POWSTAŁY PODCZAS  
NIETACHOWEGO DEMONTAŻU I POWTÓRNEGO  
MONTAŻU PŁYT.
