PRZEGLĄD ELEWACJI KAMIENNEJ - LIPIEC 2024

ELEWACJA C

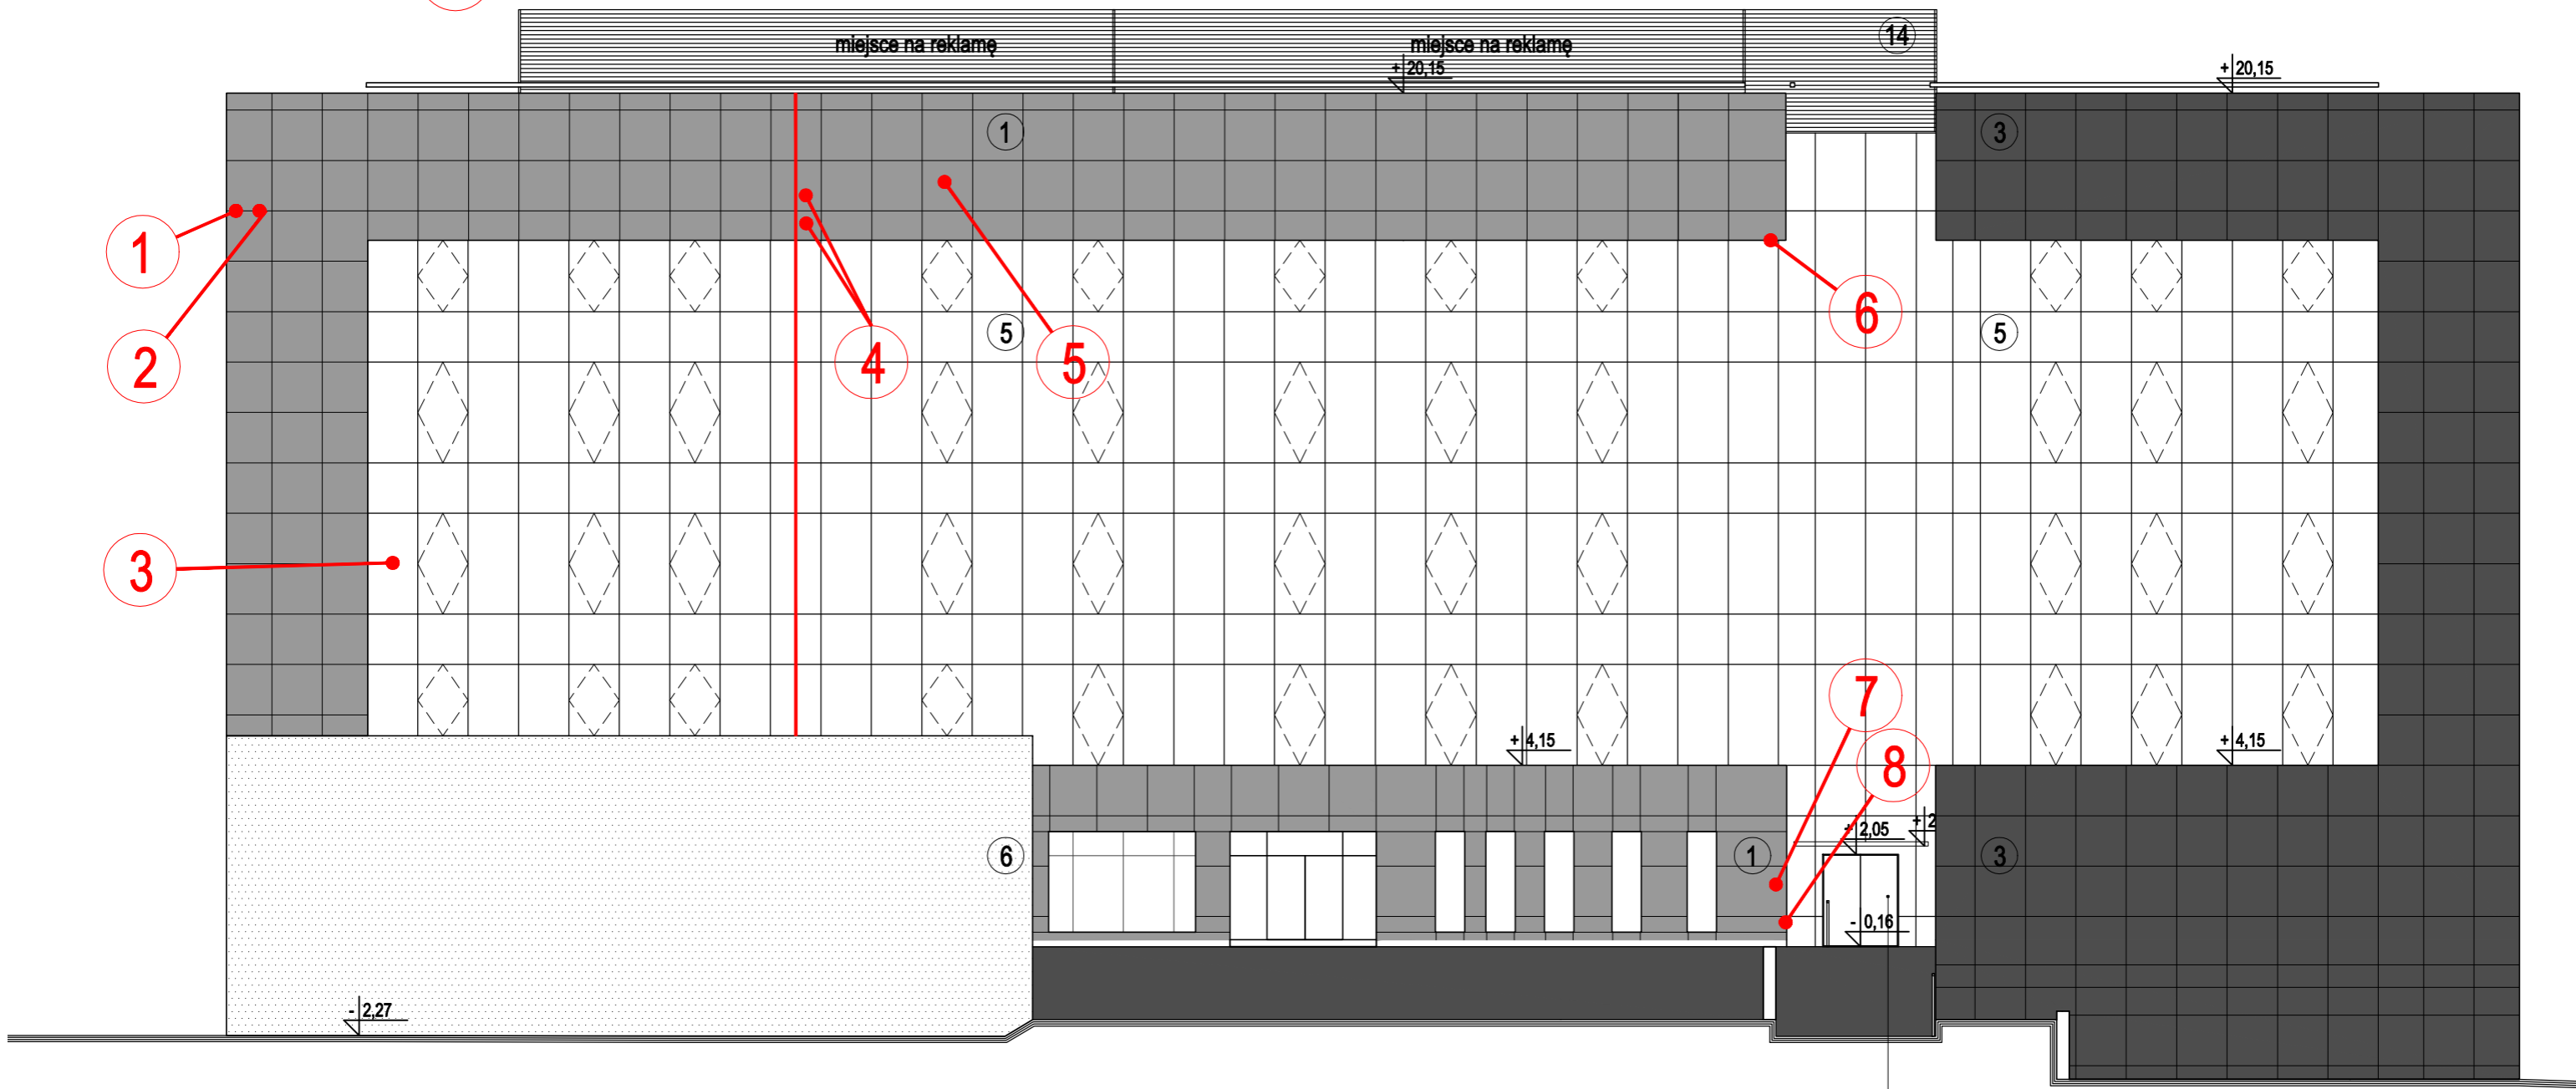
- 1 uszkodzenia płyty na kotwach-wymagana naprawa i wzmocnienie miejsc zakotwienia
- 2 pęknięta szyba wewnętrzna
- 3 luźna kotwa przelotowa (śrubowa), płyta skręcona względem siatki fug (lewy, dolny narożnik opuszczony) oraz słabe mocowania boczne, płyta powyżej lekko opadnięta lewym dolny rogiem
- 4 pęknięcia w miejscu kotwienia-obie kotwy nośne
- 5 luźna płyta w nadprożu (zerwana kotwa) -element został zdemontowany
- 6 płyta znacząco odchylona od płaszczyzny, prawdopodobnie uszkodzone mocowania
- 7 złamana płyta (element cokołowy)
