PRZEGŁĄD ELEWACJI KAMIENNEJ - Kwiecień 2022

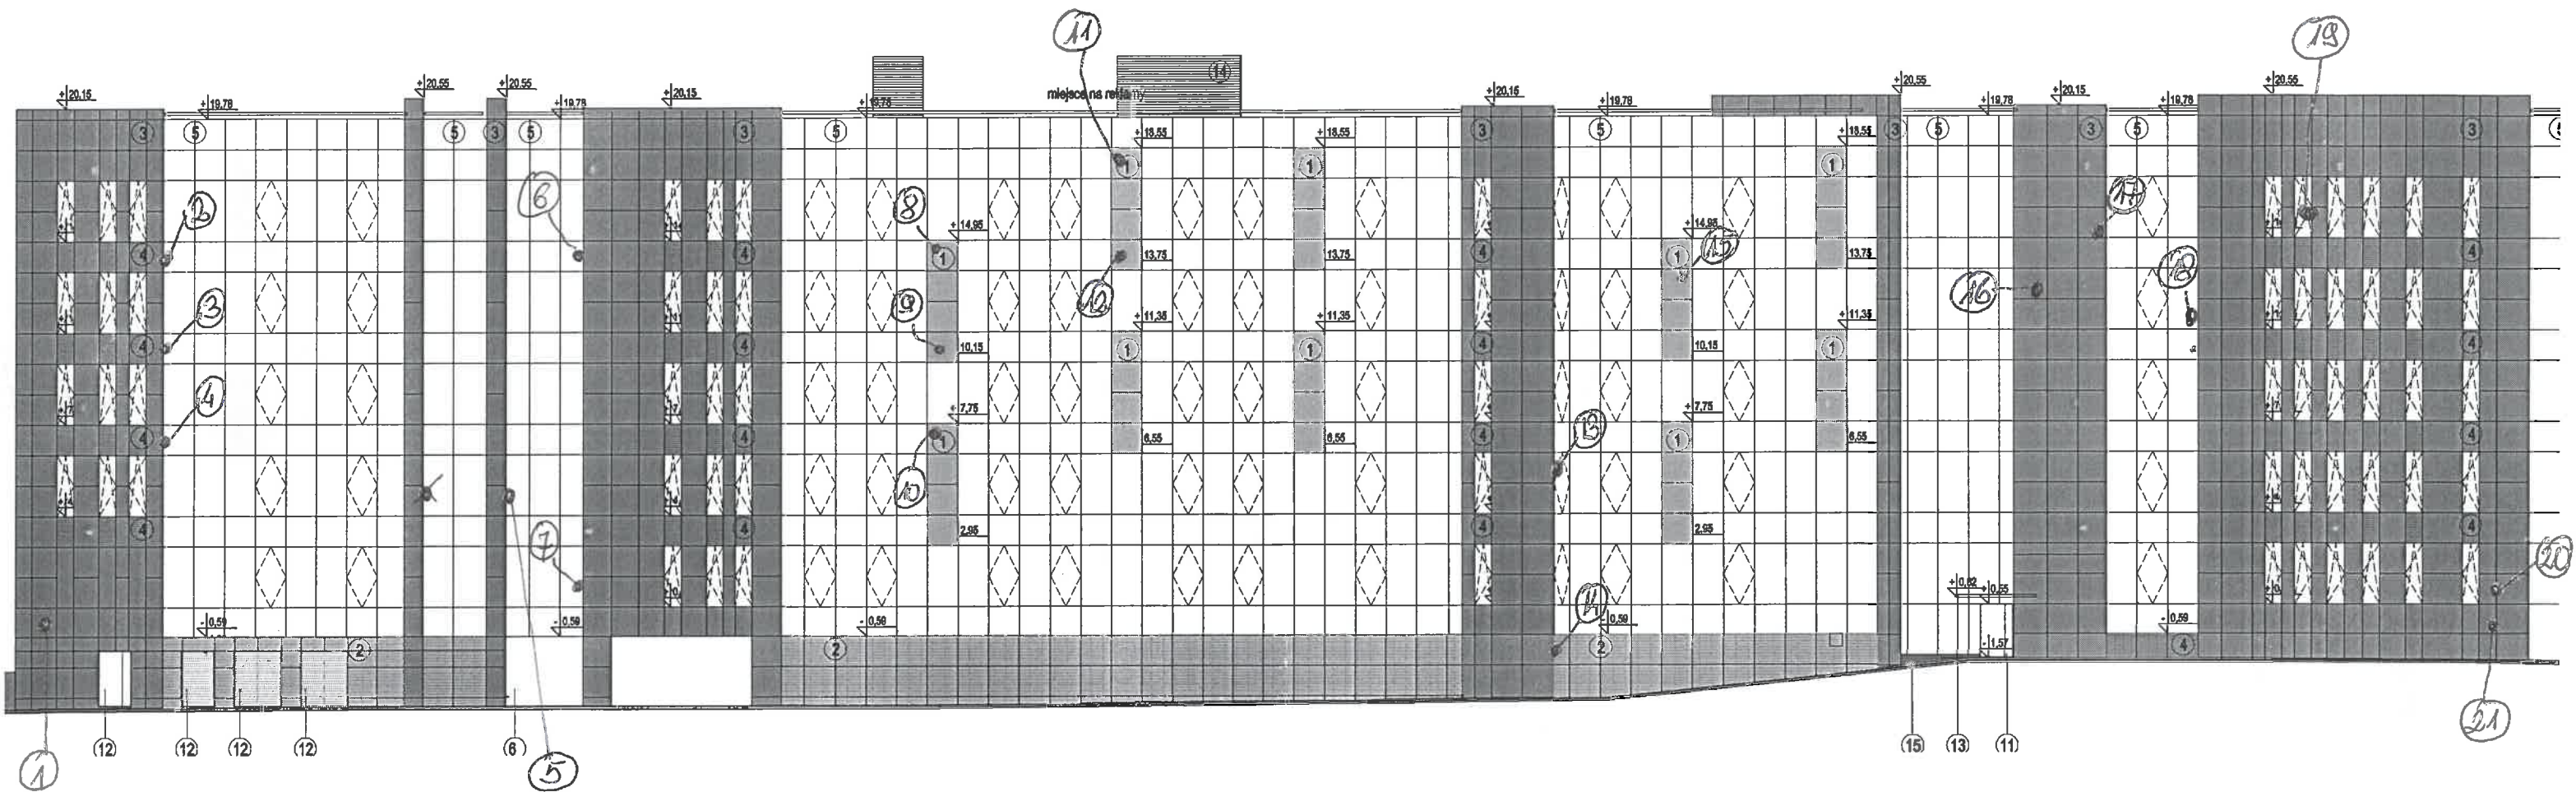
B

- ① psknicze poziome przy dolnej kotle
- ② ③ ⑥ ⑦ ⑬ ⑭ ⑮ - rurowe gładki
- ! ④ luzny obsadzony gładki (do pilnej naprawy)
- ⑤ nylusowana szpachla + odpyski na styku z gładkim
- ⑧ ⑨ ⑪ ⑫ - odspojona lub spłaskana szpachla na kotle przetłoczonej
- ⑩ luz na kotle przetłoczonej, brak szpachli
- ⑮ psknicze przy prawej dolnej kotle
- ⑯ psknicze przy prawej dolnej kotle - naprawiane

- ⑰ brak nawoznika prawego dolnego płyty (luzny - zły w czasie przeglądu)
- ⑱ ubytek w nawozniku lewym górnym
- ⑳ ㉑ małe integrowane psknicza
